# Solar de Erregetxe

*Dirección: Alfredo Moraza Barea*

*The intervention carried out has facilitated the identification of a series of archaeological remains linked to a building constructed in the zone at the beginning of the 19th century (the Royal Arms Factory) and its later demolition and terracing of its siting. There is no existence of remains prior to that date.*

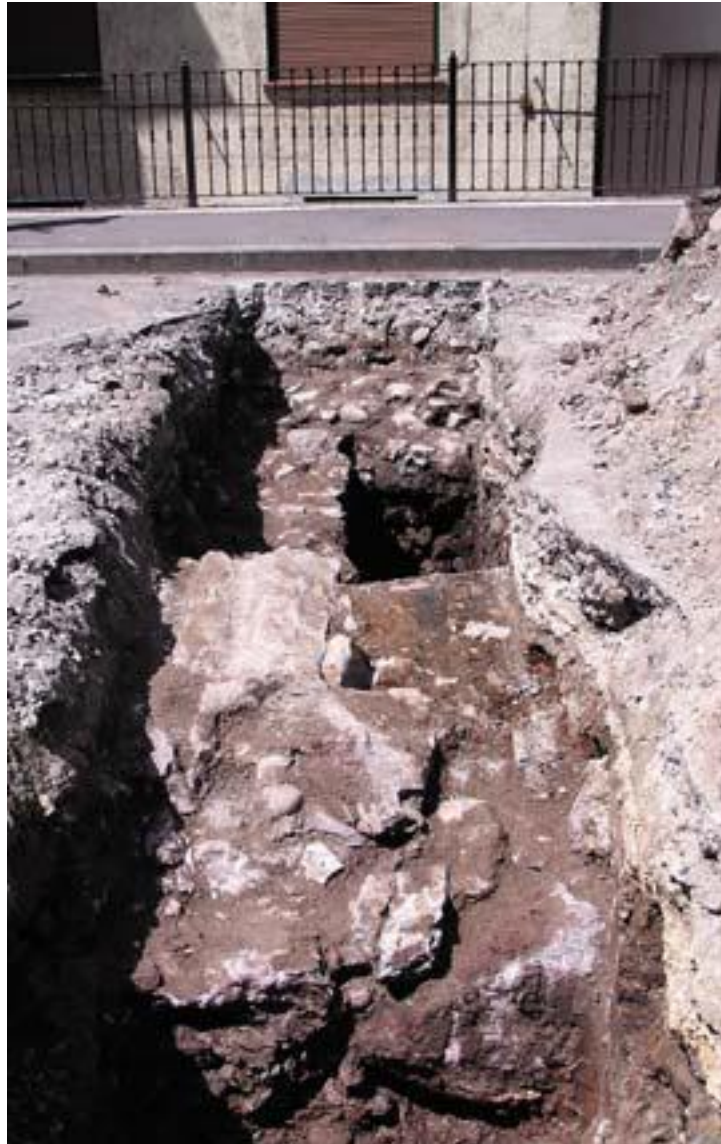
El único sondeo que permitió sacar a la luz estructuras de cierta relevancia fue el número III. Allí se identificaron varios tramos de muro que se entrelazaban entre sí formando un ángulo recto. Estos eran unos muros de mampostería ligados con una argamasa calcárea muy poco consistente y una anchura que oscilaba entre 0'65 y 1'10 metros, apoyándose directamente sobre la arcilla natural del terreno.

Atendiendo a su disposición y a su similitud con otros fragmentos que aún se conservaban en el extremo norte del solar se pudo concluir que los mismos habían formado parte de los cimientos del primitivo edificio de Erregetxe. Unas circunstancias que se vieron confirmadas tras la superposición de esas trazas sobre un antiguo plano de principios del XIX del edificio referido y con el que coincidían perfectamente.

*Solar de Erregetxe (Soraluze-Placencia de las Armas). Vista del sondeo nº III, con detalle de los distintos paramentos correspondientes al antiguo edificio de Erregetxe.*
