# Erregetxe orubea

Zuzendaritza: Alfredo Moraza Barea  
Finantzazioa: Soraluzeko Udala

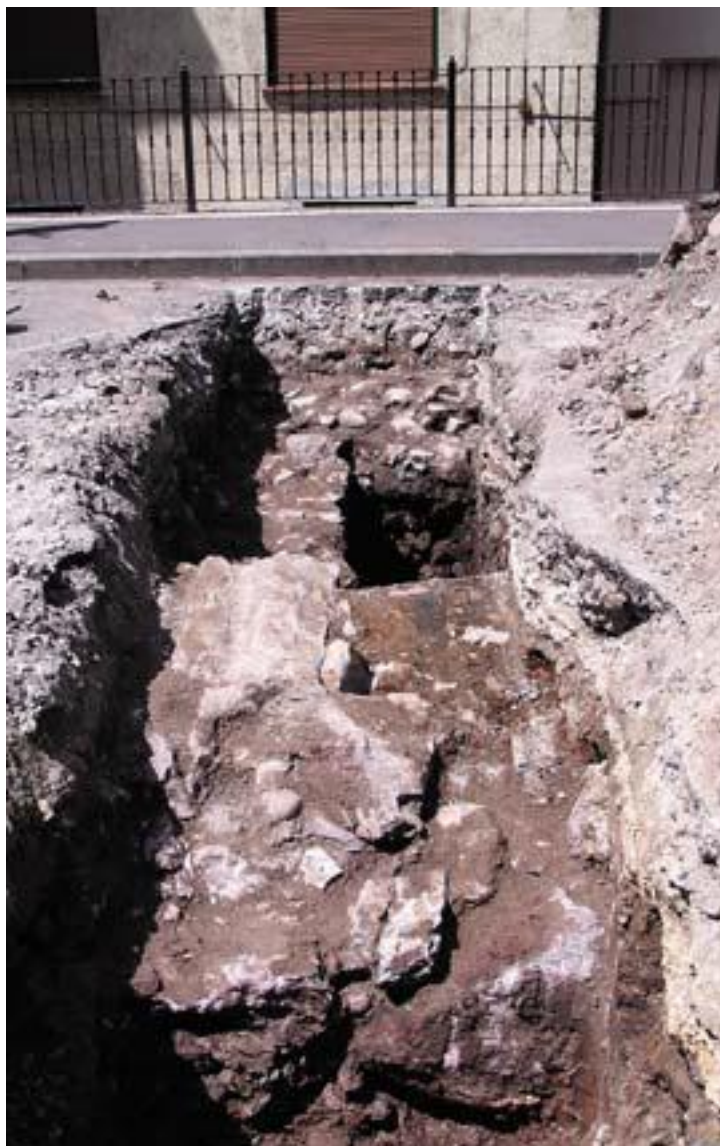
*Erregetxe orubea (Soraluze). III. zenbakiko zundaketaren ikuspegia, Erregetxe eraikin zaharreko paramentuen xehetasunekin.*

III. zundaketa izan zen halako garrantzia izan dezakeen egitura aurkitzeko parada eskaini ziguna. Bertan hainbat horma atal bereizi genituen, eta hauek bat egiten zuten angelu zuzena eratzeko. Landu gabeko harriz egindako hormak dira, harriak kareore arin batez batuak, hormak 0,65 eta 1,10 metro bitarteko lodierarekin, zuzenean lur eremuko buztin naturalaren gainean egokituak. Horma horien egokierari erreparatuz eta orubearen iparraldeko muturrean artean kontserbatzen ziren beste atal batzuen aldean zuten antzekotasuna kontuan hartuz, jatorrizko Erregetxe eraikineko zimentarrien atala osatu zutela egiaztatu genuen. Gainera, aipatutako eraikina islatzen zuen XIX. mende hasierako plano baten gainean trazu horiek marrazturik, biak bat zetozela egiaztatu genuen. Hala eta guztiz ere, interbentzio arkeologikoak ez zuen Erregetxe eraikina eraiki baino lehenagoko okupazioaren zantzurik eskaini. Beraz, 1804. urte inguruan fabrika birgaitzeko bururatutako obrek lehenagoko maila betikoz galarazi zutela pentsatzen dugu.
